新型コロナウイルス感染症拡大防止対策としてレジカウンター等への飛沫防止用のシートの設置が増えております。商業施設において、ライターを購入した客が試しに点火したところ、シートに着火する火災が発生しました。

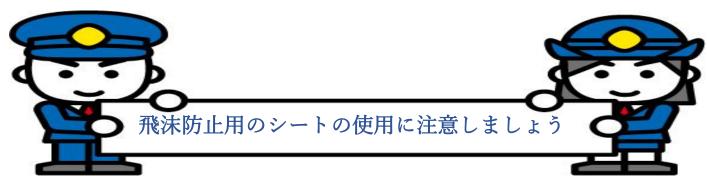
- 1 火気使用設備・器具、白熱電球等の熱源となるものから距離を置く。
- 2 スプリンクラー設備の散水障害が生じない位置に設置するとともに、自動火災 報知設備の未警戒部分が生じないようにすること。
- 3 避難の支障とならないよう設置すること。
- 4 必要に応じて難燃性又は不燃性のものの使用を検討すること。
- 5 アルコール消毒液はシートの近くに設置しないこと。

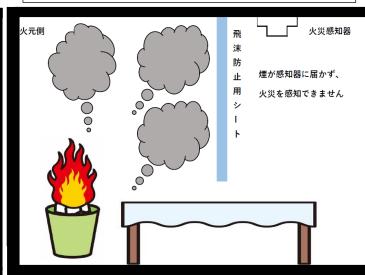
## スプリンクラーの散水障害が生じている例

## 火元側 飛 沫 防 止 用 シ l ト 水がかからず消火できません

## 火災報知器未警戒部分が生じる例
